# 西安市某建设集团有限公司“10·27” 事故调查报告

2020年10月27日00时20分许，位于西安市莲湖区丰衍路与丰收路十字以东160米道路北侧的西安市西斜三路（西二环-汉城北路）污水工程雨污分流管网建设项目，工人在开挖管网沟槽过程中，开挖土方坍塌致1人死亡，2人受伤。

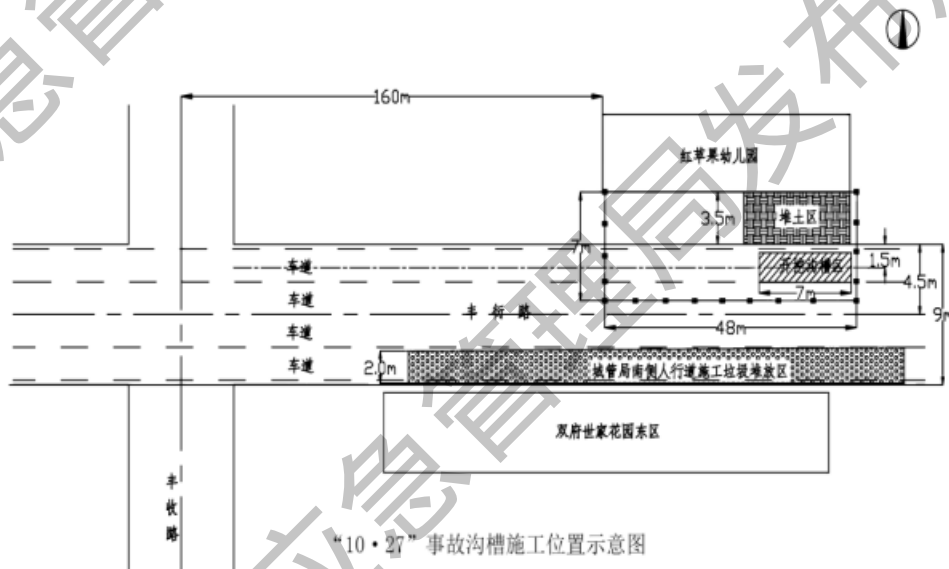
因丰衍路沿线是物流仓库集中区域，交通车流量大，白天施工将会影响交通，项目部安排夜间对该段管道进行开挖施工。2020年10月26日23时整左右，刘某带领梁某某、张某某、闫某某、管某某等6人对西斜三路雨污分流工程W7-W8段污水管道沟槽开挖施工。具体施工地点位于丰衍路红苹果幼儿园门前距离丰收路以东160米左右，详见下图：

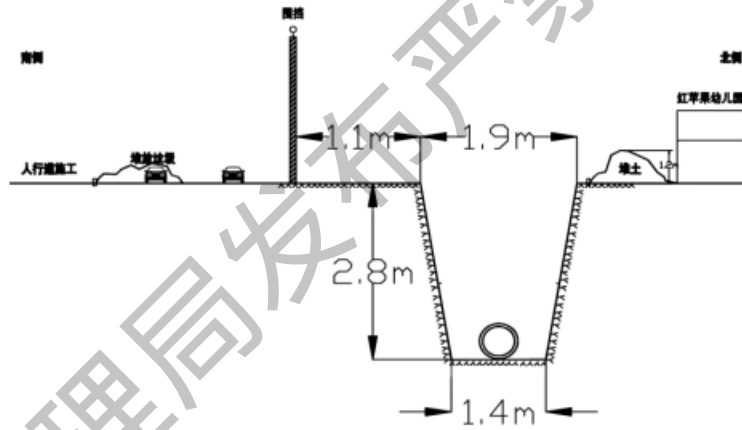
“10·27”事故沟槽断面示意图

10月26日23时30分左右，刘某组织施工人员对该路面进行了围挡，围挡东西长48米，南北宽7米，占地面积约336平方米，围挡占用道路北半幅，留南半幅通行车辆，该段管道原设计为定向钻托管施工，其中托管剩余的90米d500PE管道，因地下管线复杂（调查有热力、电力、给水、老顶管混凝土护壁墙等影响），故本次采取明开挖方式进行管道敷设，详见下图：

10月27日0时20分，沟槽成形，开挖宽度约为1.9米、长度为6米、深度为2.8米，沟槽形成为东西方向，沟槽北侧土方突然坍塌，塌方体约3立方米，将管某某身体部份全部掩埋，张某某和闫某某上半身以下被埋入土中。

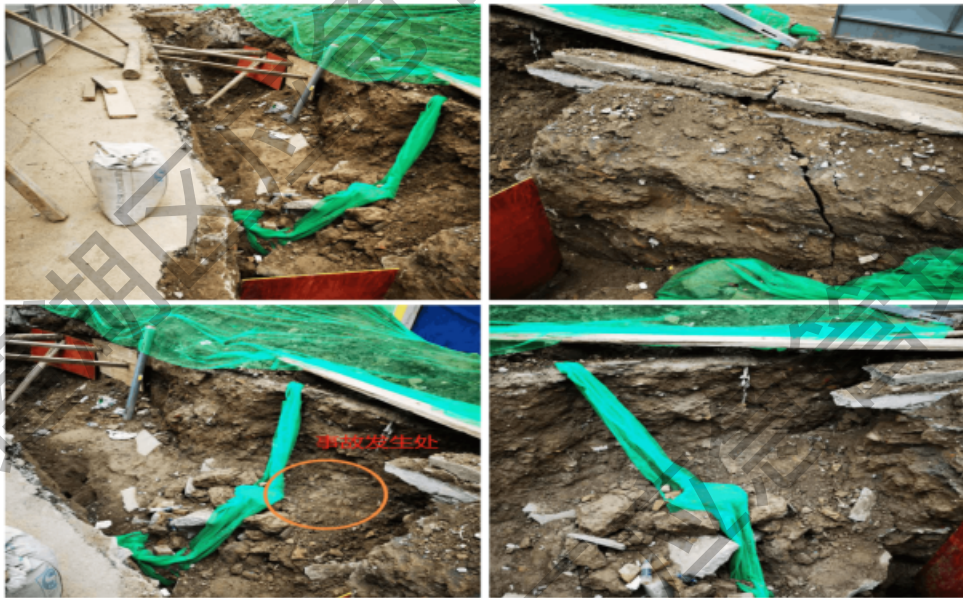
“10·27”事故现场实地勘查图

现场开挖的坑槽长度6.1米，上口宽度1.8-1.9米，深度约2.8米，沟槽土质为杂填土，含水量较大，坍塌部位（详见下图）建筑垃圾碎砖块较多，沟槽东端北侧有两处明显坍塌痕迹，事故发生坍塌部位无任何支护措施，现场无任何照明设施。沟槽北侧堆土约1.2米高，在沟边处堆放，没有留出安全距离。事故发生位置为距槽壁北侧东端约2米处。大约有3立方米不规则土体坍塌的痕迹，紧邻坍塌部位东侧1米处有一平行槽壁贯穿至地表的裂缝。

事故发生时沟槽坡率约为 1:0.2, 坡率不符合方案<sup>[5]</sup>要求, 且未进行支护, 槽壁揭露的土层全为杂填土层, 含有大量碎砖块等建筑垃圾, 沟槽土质差, 土层含水率较高, 呈可塑状态, 土体抗剪强度低, 沟槽开挖出的土方堆积在沟槽边缘, 压实度较低, 没有留出安全距离, 并形成附加荷载, 导致槽壁失稳坍塌, 致使管某某、张某某和闫某某被埋, 造成张某某和闫某某受伤, 管某某死亡。
