# 西安市莲湖区太奥国际城“9·14”一般触电事故调查报告

2021年9月14日上午10时左右，位于西安市莲湖区丰禾路269号的太奥国际写字楼，工人在7层进行装修施工过程中，发生一起触电事故，造成1人死亡。

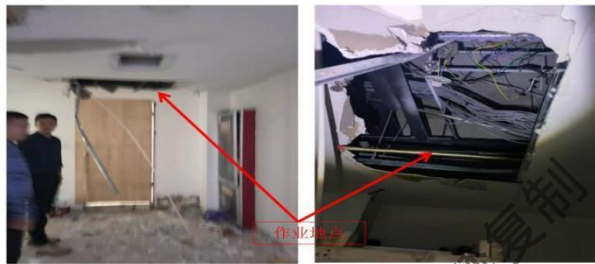
事故现场照片

9时25分左右，马X通过梯子进入过道吊顶内部进行铺设弱电线路作业，杨X负责将线缆递送至吊顶上方，二人作业时未穿戴安全防护用品，作业过程中，两人一直在聊天（作业场地位置详见下图）。

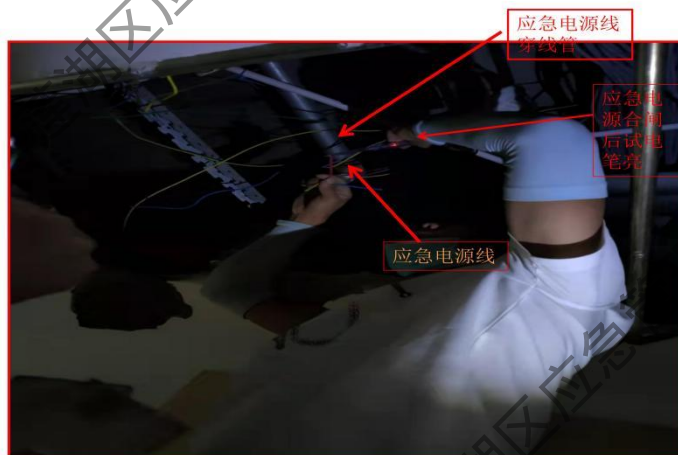
10时许，马X处在吊顶内部拉拽线路，杨X在吊顶下方递送线路，在铺设弱电线路的过程中，马X接触吊顶内部架设的应急照明供电线路（线路情况详见下图），导致其触电昏迷。

经现场勘察，马 X 所碰触的带电线路为由太奥国际 6 楼电井接出的应急照明供电线路，事故发生前马 X 所处区域内其他线路均不带电；后经杨 X 辨认，事故发生后救援马 X 时产生电火花的线路为勘察出的由太奥国际 6 楼电井接出的应急照明供电线路。

马 X，安全意识淡薄，在未穿戴安全防护用品，未全面辨识作业场所安全风险，未切实消除作业场所安全隐患的情况下，擅自在空间狭小且铺设有带电线路的高空区域进行作业，致使其本人触电，造成自身死亡。

（一）汇X科技公司一是要认真汲取“9·14”事故教训，高度重视安全生产工作，严格执行国家和行业的安全生产法律、法规以及相关标准规范，全面夯实企业安全生产主体责任，强化安全管控措施；二是要加强一线作业监督管理工作，坚决杜绝违章指挥、违规作业和违反劳动纪律的“三违”行为；三是要扎实开展施工现场的生产安全事故隐患排查治理工作，切实加强对施工过程的监督管理，针对危险性较大的施工作业内容，应配备专人进行现场安全管理，强化施工现场安全管理；四是健全完善全员安全生产教育培训管理，切实提高管理人员和施工工人安全素养，
