# 西安地铁\*号线二期 TJSG-16 标建设项目“10·10”一般坍塌事故 调查报告

2022 年 10 月 10 日 17 时左右，西安地铁\*号线二期 TJSG-16 标建设项目，工人在作业时，因坍塌发生事故，造成 2 人死亡，1 人受伤。

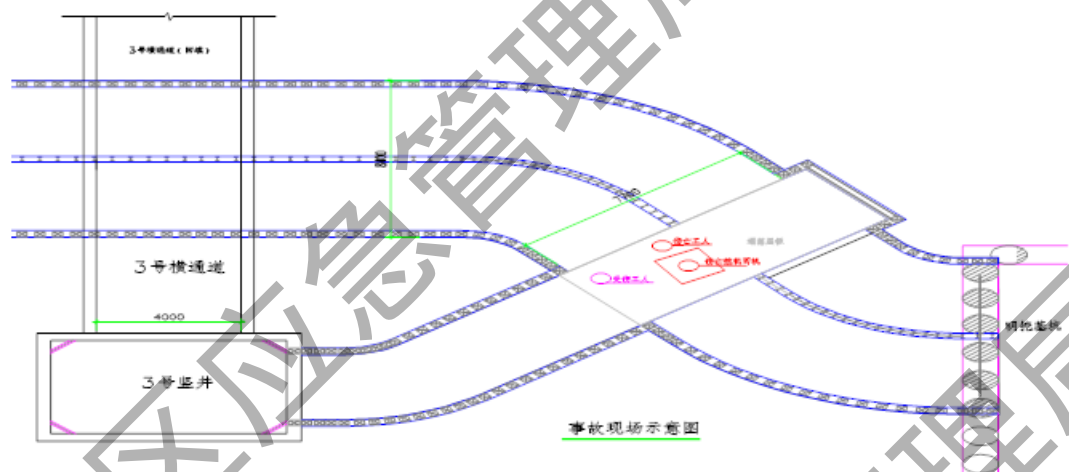
图一 事故现场平面图

经查，2022 年 10 月 10 日，16 时 5 分至 17 时左右，该起事故施工作业现场共计有 4 项作业内容，总计 7 名作业人员。（见图一）具体作业情况如下：

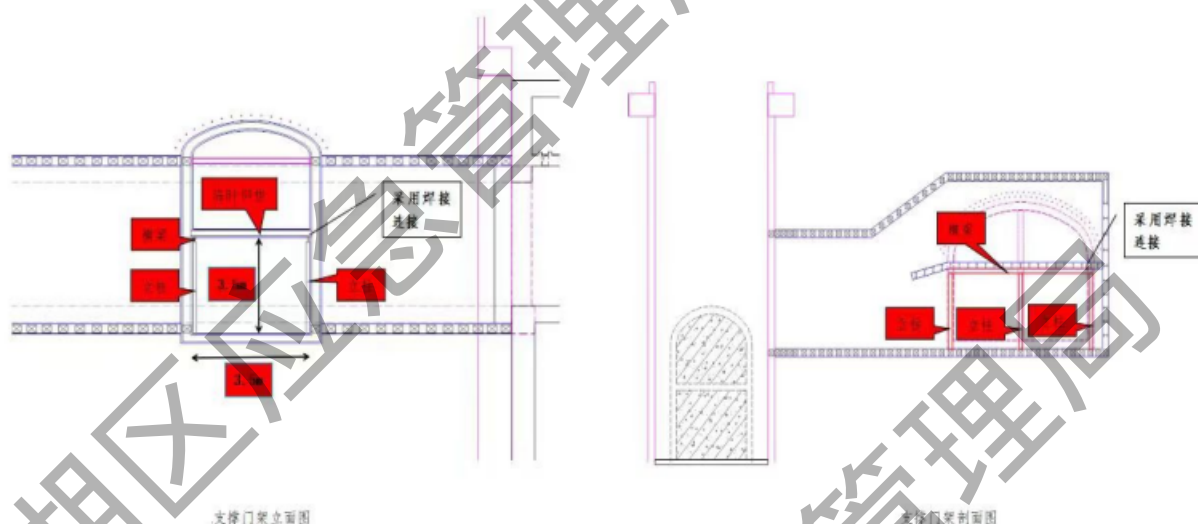
图二 临时仰拱结构设计图

经查验 2022 年 4 月 8 日专家评审通过的《\*\*\*II 号出入口及 2 号风道暗挖段开挖支护专项施工方案》得知：“待横通道初支施工完成并达到设计强度，且地面注浆加固及马头门处超前支护完成后，进行导洞开挖施工；马头门破除时在进洞一侧采用门式支架 22 工字钢临时支撑，支撑立柱底部与横通道临时仰拱进行焊接并喷射混凝土，临时支撑中的横梁与立柱顶部以及同一侧的横梁进行焊接，保证整体稳定性”。（见图二）

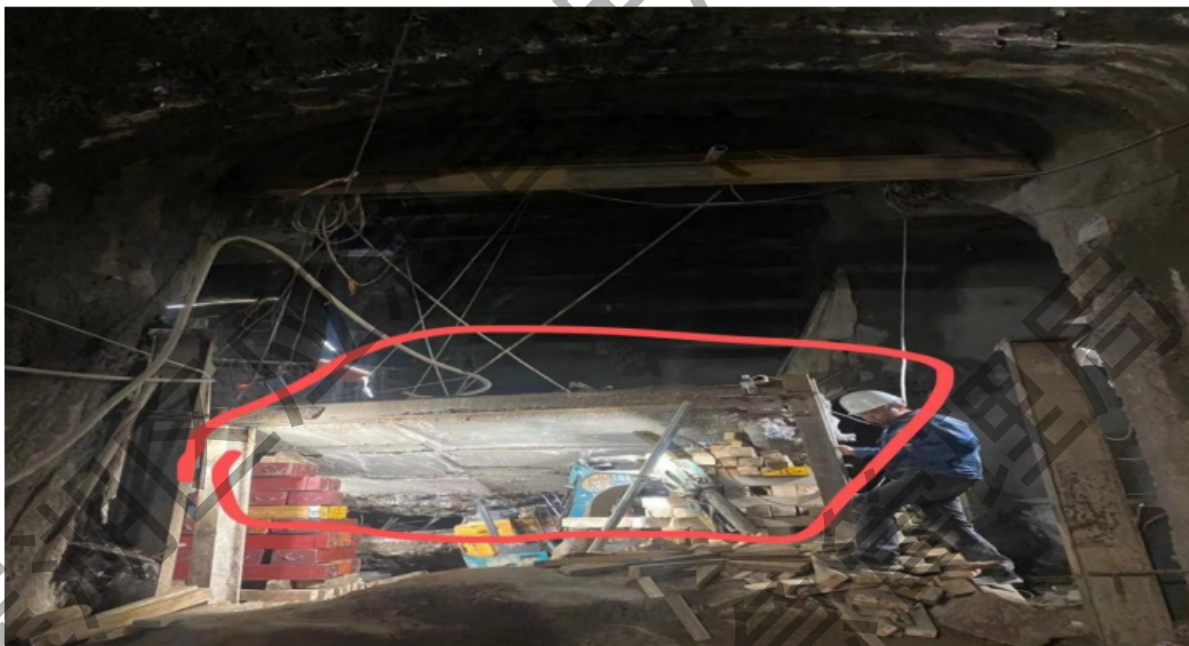
经现场勘查复核，已掉落坍塌的残缺临时仰拱混凝土结构内可见有横向支撑 22 工字钢和竖向支撑 22 工字钢等型钢组合结构（见图三）；临时仰拱型钢间隙（@0.5m）有密实喷射混凝土，实测厚度 350mm；在破损结构断面中可以看到  $\phi 6$  钢筋网片残留分布（见图四）；在塌落体中散落 2 根缩脚锚管（ $\phi 42 \times 3.25$  钢管， $L=3\text{m}$ ）（见图五）。据此判断临时仰拱施工质量基本符合专项方案设计要求，排除失稳原因非施工质量问题。

图三 塌落的仰拱板可见 22 工字钢（水平横撑、竖向支撑）等型钢组合结构

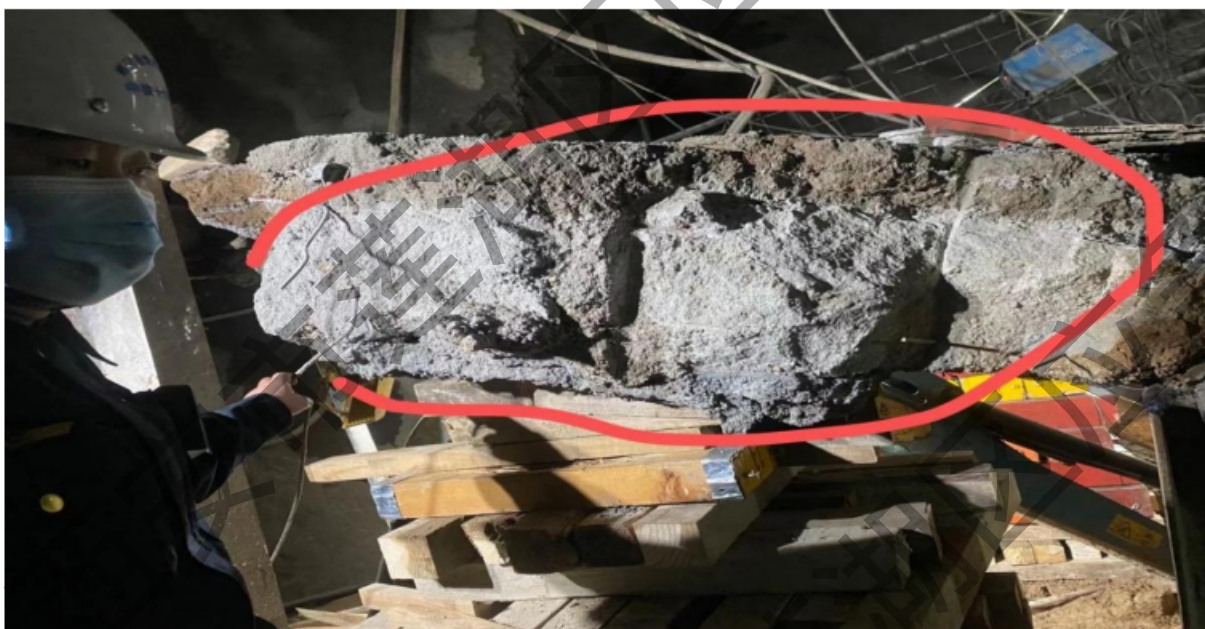
图四 坍塌临时仰拱喷射混凝土及残漏的钢筋网片

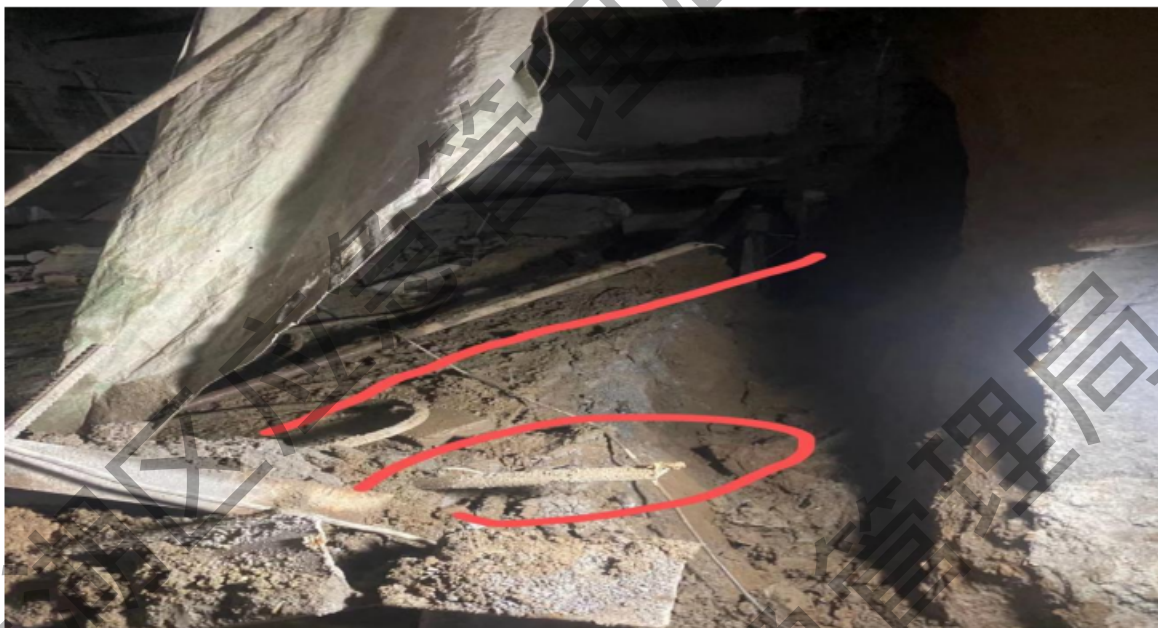
图五 塌方后掉落的锁脚锚管

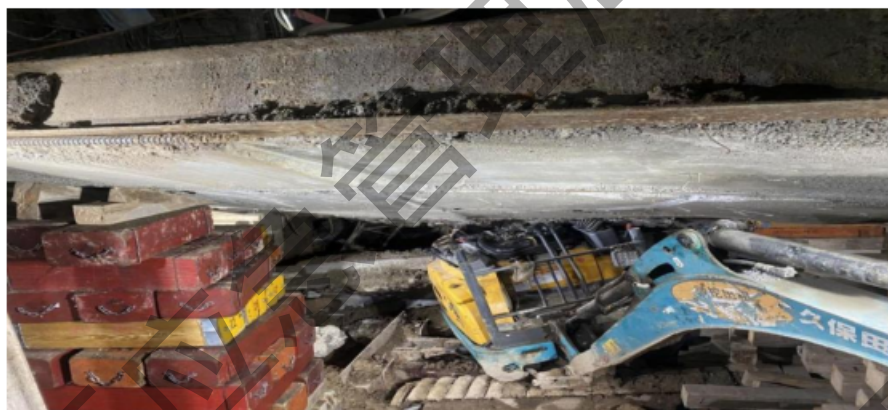
2022 年 10 月 10 日下午，久保田牌挖掘机在横通道与出入口交汇的十字口进行土方挖运作业。17 时左右，十字口上方长  $3.5\text{m} \times$  宽  $3.5\text{m}$  的临时仰拱瞬间掉落。除挖掘机司机以外，掉落的临时仰拱钢结构混凝土板恰巧砸中正在人工抬运钢格栅拱架的 2 名施工人员。经现场勘查发现长  $3.5\text{m} \times$  宽  $3.5\text{m}$  的临时仰拱门架支撑体系整体朝向横通道前进方向偏右侧倾倒。其中靠近二号出入口右侧导洞与横通道的侧墙土体被强力剥离暴露，横通道最里面右侧一根 22 工字钢立柱支撑立柱被倾倒的混凝土板压在板底。由此判断横通道最内部右侧的一根支撑立柱受到强大外力碰撞失稳倾倒是造成整体板坍塌的主要直接原因。（见图六）

图六 型钢结构组合混凝土临时仰拱倒塌现状

事故现场位于出入口与横通道交汇十字洞室位置。该十字空间净空尺寸长 3.5m×宽 3.5m×高 3.5m,作业场所空间相对狭窄,且该作业区域未设置明显的安全警示标志及反光、照明设施设备。事故发生时,久保田牌挖掘机正在进行挖土、运土作业。经现场勘查,该挖掘机驾驶楼端朝向横向通道洞口偏右侧方向,大臂斜向横通道洞口方向靠近二号出入口右侧导洞位置(见图六)。由此推断挖掘机在挖土、运土回转过程中,挖掘机驾驶楼端意外碰撞到横通道右侧的支撑立柱,是造成支撑立柱失稳牵引临时仰拱板整体朝向横通道前进方向偏右侧坍塌的次要直接原因。

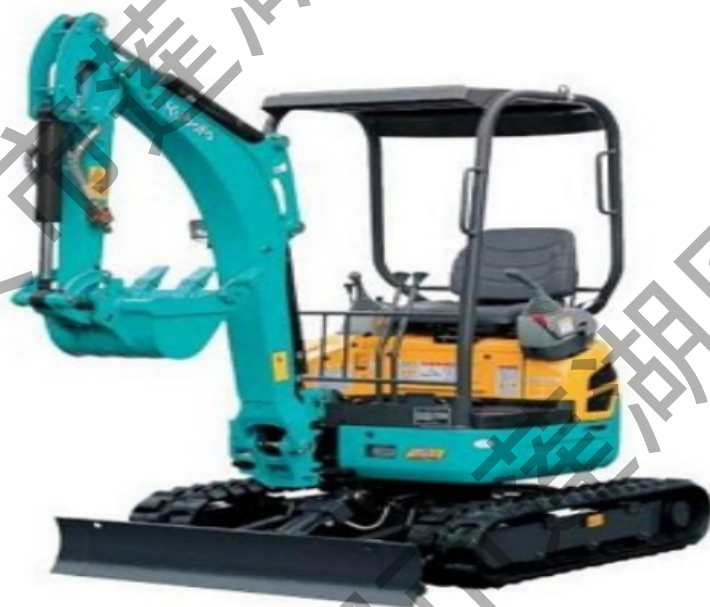
图七久保田牌 U-15-3S 挖掘机

该台挖掘机型号为U-15-3S（见图七），产品检验合格证机号：\*JKUU0153C00W60983\*，规格额定功率：9.6/2300kw/rpm，大臂：1.6m，小臂1.1m，使用说明书载述作业过程中注意事项：1. 移动机器时，请在充分确认周围是否有人和障碍物后在进行操作。2. 在作业过程中，绝对不许有人进入作业范围内。3. 在视野不佳的场所及地形险恶的场所作业时，请安排指挥人员，并根据指挥人员的手势进行作业（见图八）。

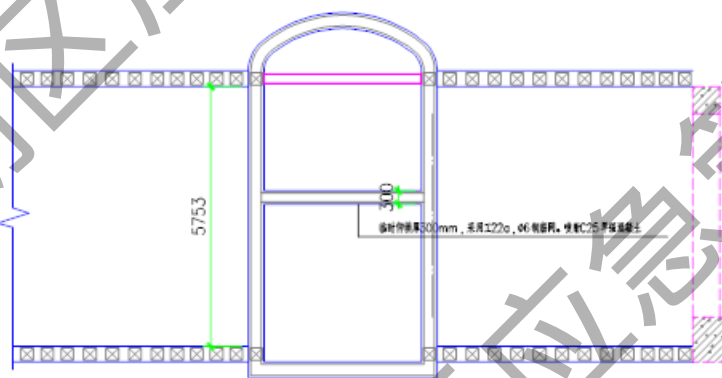
图九 久保田牌挖掘机作业空间

赵某敏安全意识淡薄，违章作业。事故发生时在作业现场无具体指挥人员的情况下，盲目在相对狭窄且视野不佳的作业空间内进行挖运土方作业；未能有效识别自身驾驶的挖掘机安全作业半径；违反驾驶的挖掘机使用说明书要求，未及时管控制止作业

半径范围内其他人员作业情况，形成出现与抬运钢格栅拱架作业人员同时该作业空间内进行交叉作业<sup>[1]</sup>情况，影响自身作业区域范围，导致挖掘机碰撞横通道最内部右侧支撑立柱，造成横通道临时仰拱失衡坍塌。致使其被坍塌物砸伤，造成其死亡；是事故发生的直接原因。（见图九）
