莲湖西关陕西**物业管理有限公司“3·30”
一般触电事故调查报告

“3·30”事故调查组

2025年3月30日6时55分许，位于西安市莲湖区西关街道办事处辖区唐延北路**小区，地下负二层车库水箱漏水维修过程中发生触电事故，致1人死亡，直接经济损失约121万元。

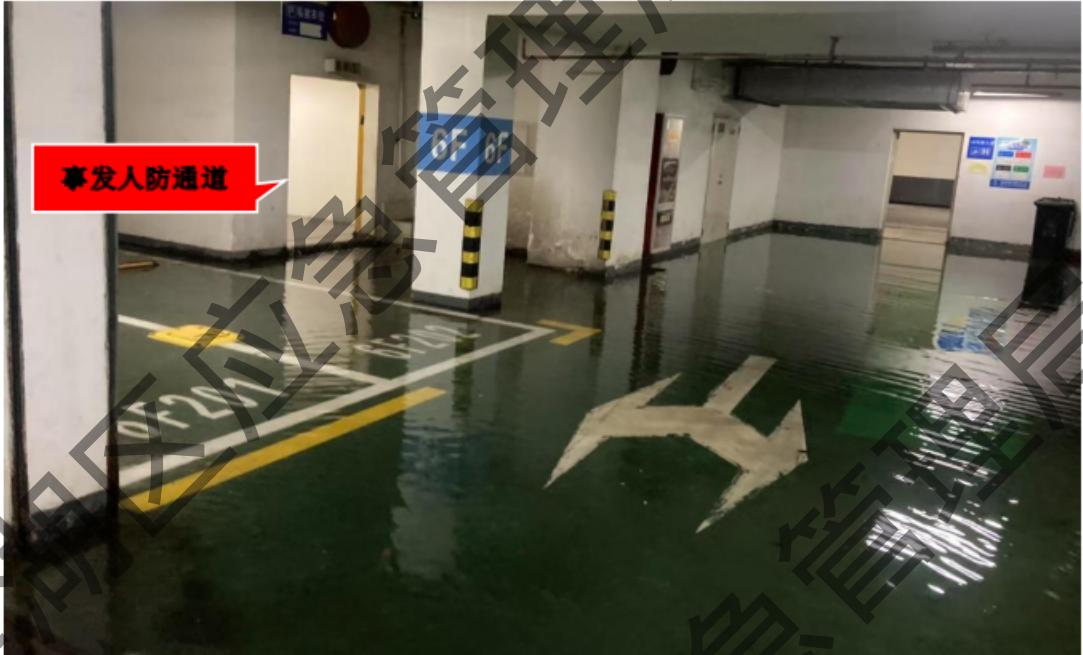
2025年3月30日6时50分许，**物业公司秩序部员工宗某娃骑行自购三轮摩托车在**小区地下负二层巡查时发现，位于5A单元负二层的水泵房往外溢水，且水已溢至地面约20几厘米深（见图1），宗某娃将负二层溢水情况立即报告给了监控室值班人员王某琴，此时正在小区巡逻的秩序部班长通过对讲机也听到了地库溢水的情况，就用对讲机通知王某琴让联系工程部人员去处理，王某琴随即通知了当天工程部值班人员王某，王某在接到通知后就立即赶赴现场处理。

图 1：事发负二层积水情况

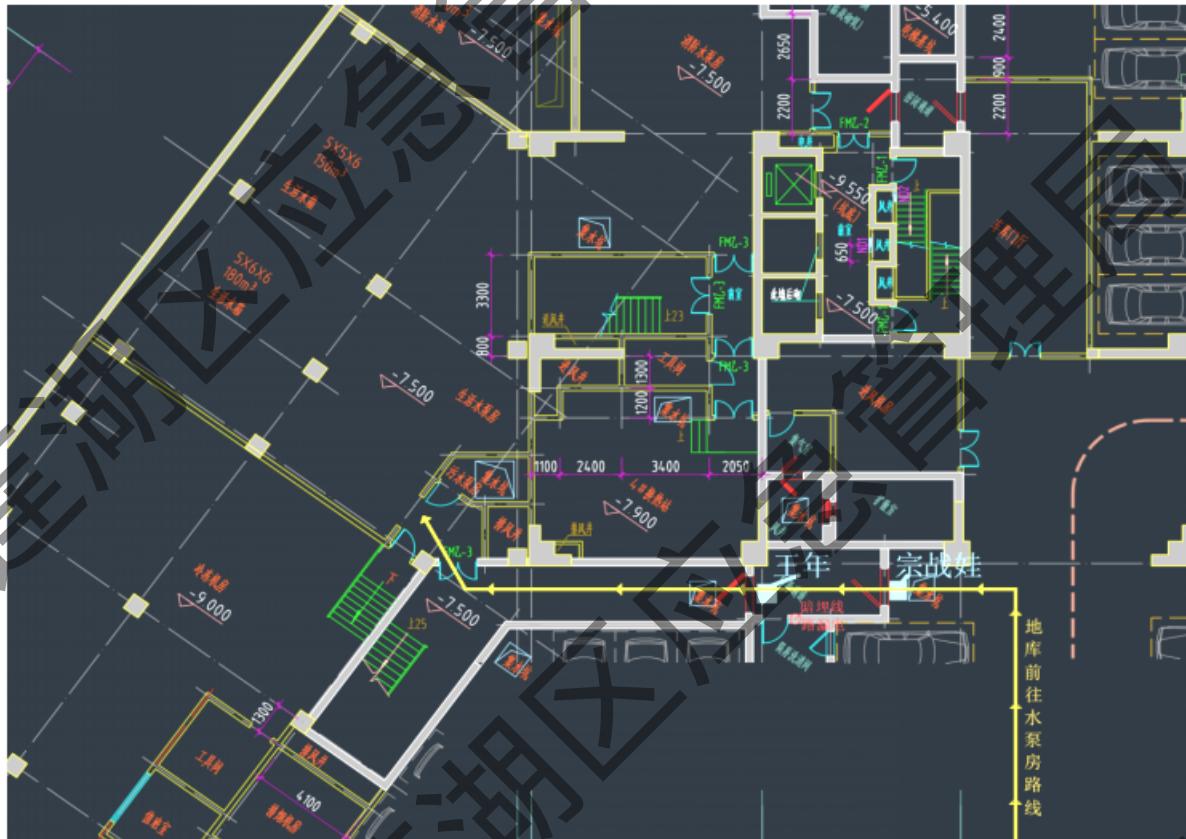
图2：事发负二层车库平面图

6时55分许，工程部水工王某到达现场后，宗某娃看见王某在未进行任何个人防护的情况下，快速向溢出水的水泵房方向跑去，并涉水进入人防通道积水区域（积水深度约20cm）。此时，坐在三轮摩托车上宗某娃由于视角原因无法观察到王某进入人防通道后的情况，根据宗某娃叙述：“王某在进入人防通道后，突然就发出啊的一声，宗某娃听到声音后立即骑行三轮摩托车靠近东侧小人防门外侧台阶处查看情况，发现王某在人防通道储藏室位置靠近西侧人防门处的积水里趴着，面部朝向水中。宗某娃坐在三轮摩托车上喊了一声老王咋了，宗某娃当时还看见王某在听到喊叫声后头部在水里摆动了一下，后面王某就没有动静了。

宗某娃试着想把王某从水里拉出来，但是脚踏进水里感觉有点发麻，就未敢再盲目入水施救。”（见图 2）

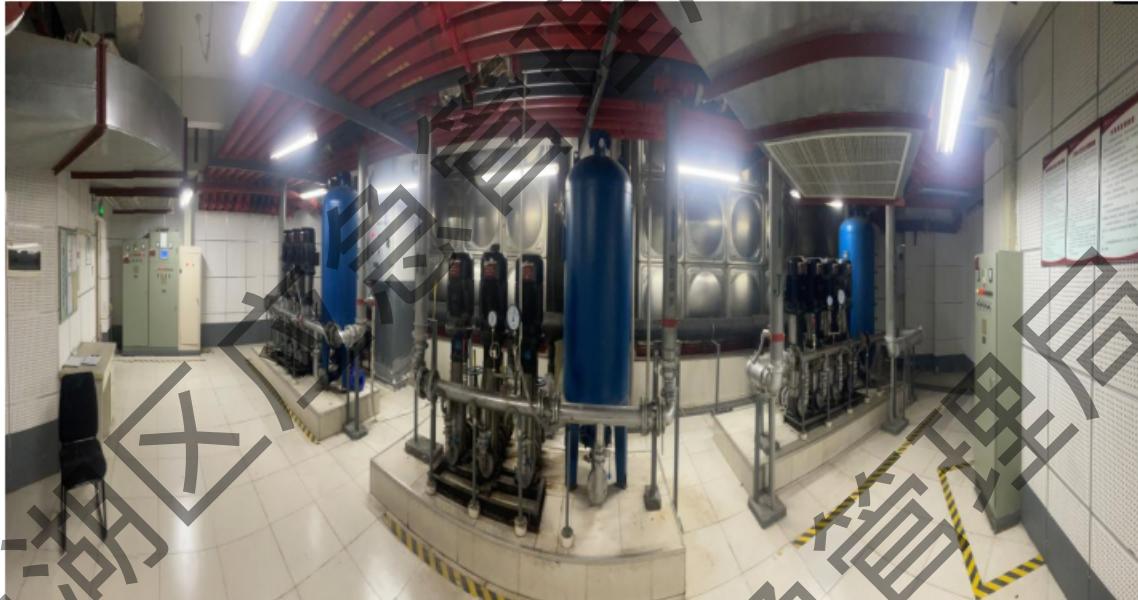
图 3：水泵房全景图

水泵房位于小区负二层车库，设置在 5 号楼 1 单元下方西侧，面积为 218 平方米，水泵房内安装有 2 个水箱、10 台水泵、3 台控制柜组，其中，高区和中区每一台控制柜配 3 台水泵，低区一台控制柜配 4 台水泵（见图 3）。

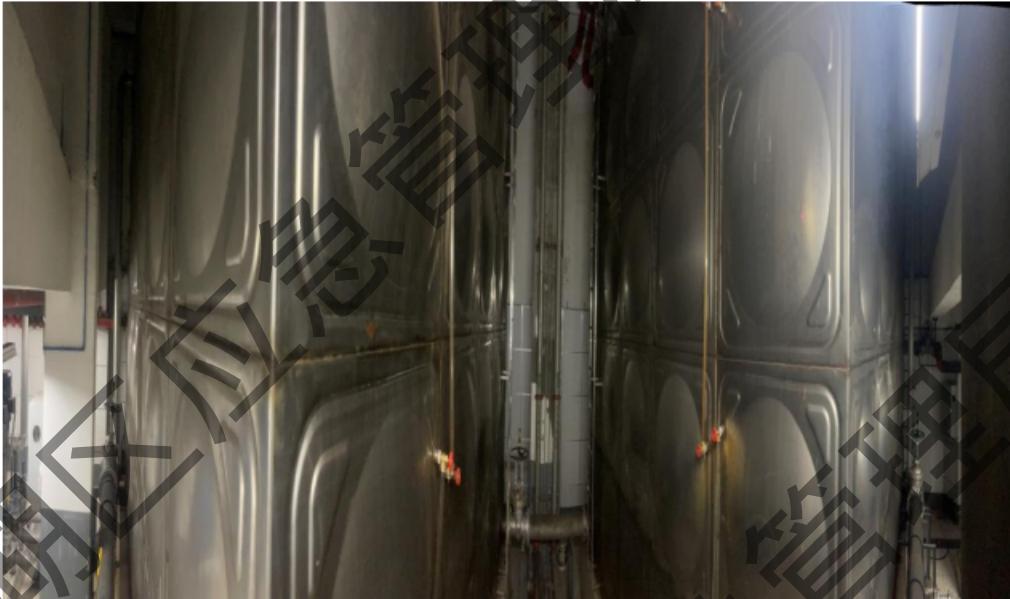
图 4：生活水箱

水箱为**小区建成交付时自带配套设施，主要储存供应住宅小区生活用水，共配置两个水箱，尺寸为：长 6 米 × 宽 5 米 × 高 5 米，容积 150m^3 （两个水箱尺寸、容积相同），分别安装有进水管道，两个水箱之间有管道连通。日常主要使用北侧水箱进水管道，也是此次事发浮球阀故障水箱，北侧水箱注入水后通过中间连接管道流淌至南侧水箱，两个水箱水注满后，同时从水箱溢流口溢出水至地面。水箱日常巡查及维护保养**物业公司**项目工程部负责，水箱清洗、消毒、水质检测由外包单位西安**环保工程有限公司负责（见图 4）。

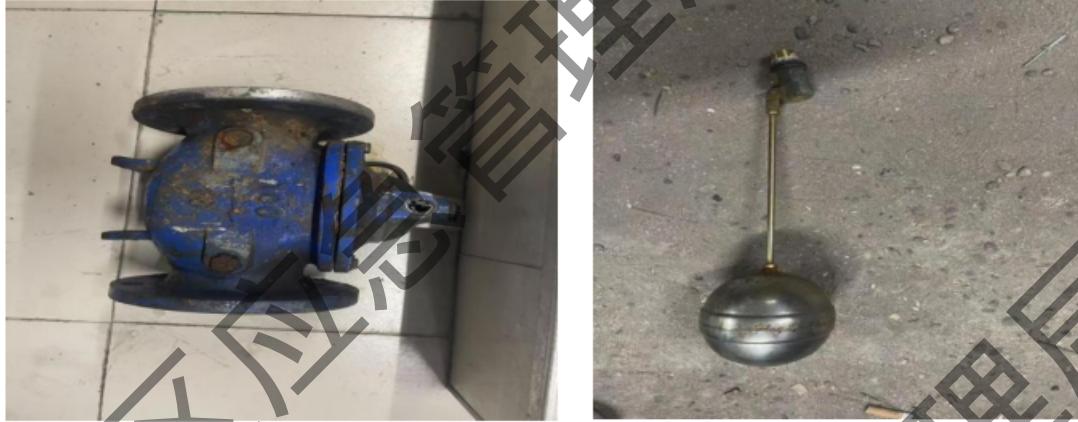
遥控浮球阀为生活水箱内部配套设施，型号 100X-16，公称通径 DN100mm，公称压力 1.6Mpa，适用温度 <120℃，适用介质：水、蒸汽、油品。由主阀、浮球阀（浮球、连杆、阀芯等部件组成）、针阀、管路等多个部件组成（见图 5）。工作原理：当水箱水位上升时，浮球上升带动浮球阀动作，通过控制管路中的压力变化，进而控制主阀的关闭。具体来说，浮球导阀会根据浮球的位置调节控制管路中的水流，当水位达到设定值时，控制管路中的压力变化使主阀关闭，停止进水。当水位下降时，浮球下降，浮球阀动作，改变控制管路中的压力，使主阀开启，水流入水箱。事发水箱漏原因是浮球阀出现故障，水位达到设定值后，浮球主阀未正常关闭，造成自来水注满水箱后持续溢出至相邻人防通道，形成积水。

图 5：遥控浮球阀主阀及浮球

(2) **物业公司设备维护保养缺失，对负二层二次供水设备运行情况巡查检查、维护保养不到位^[1]，未能及时发现并修复水箱漏水隐患，导致水箱浮球阀出现故障引发自来水持续溢水并形成积水，是事故发生的直接诱因。

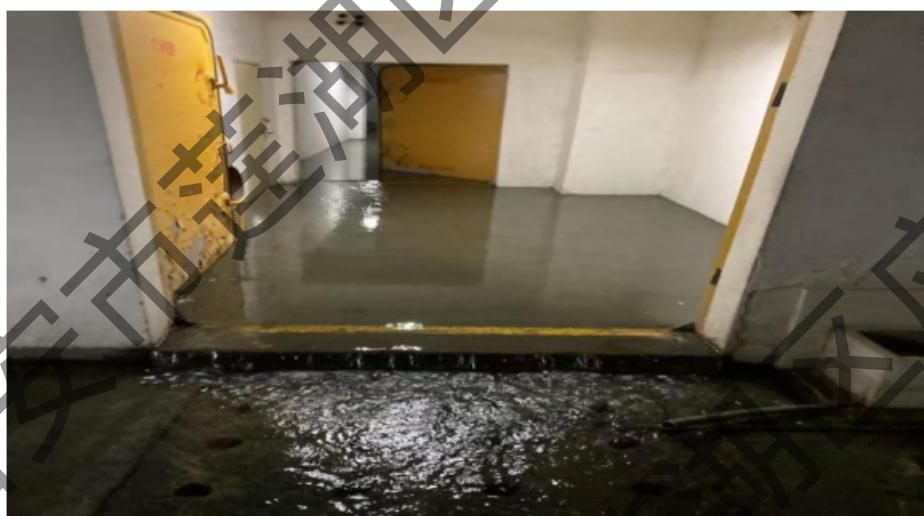
图 6：人防通道情况

事发人防通道也是车库通往水泵房的唯一通道，人防通道长 5 米、宽 2.7 米、高 3.5 米，设有外侧和内侧两道人防门，外侧人防门距水泵房约 14 米左右，人防通道内左侧为锁闭的储藏室（原设计用途为人防简易洗消间），右侧为实体墙（见图 6）。

场勘验发现事故当事人发生触电的电源来源于储藏室的一组照明灯开关电线，其开关电线向地面铺设至人防通道水泥地面下方，因该水泥地面下方的电线存在老化问题，导致漏电现象，溢出的水流覆盖了人防通道地面，与漏电的电线接触，使水体带电产生电流。

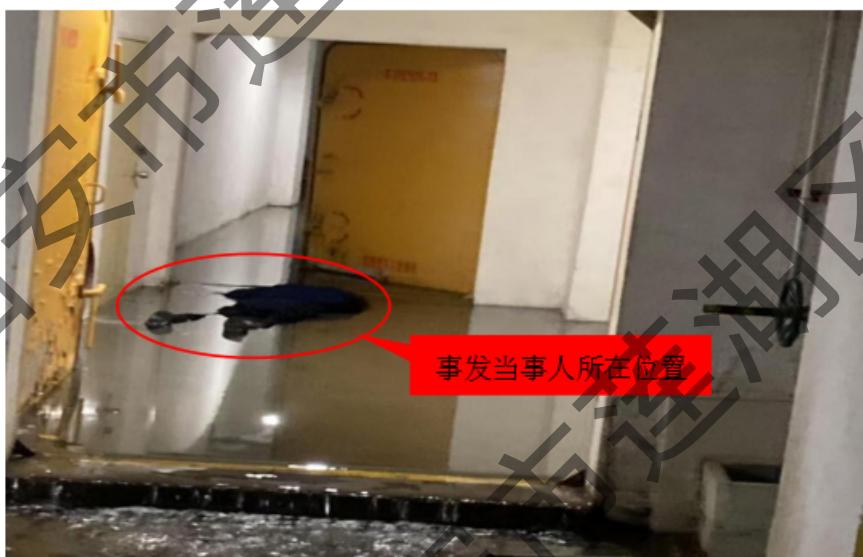
事故现场位于5号楼1单元负二层人防工程通道内，南侧为锁闭的储藏室，北侧为实体墙。因生活水箱溢水且抽水泵排水能力不足，事发时形成约20厘米深积水，死者倒地位置位于储藏室门口（见图7）。

图7：事故当事人所在位置情况

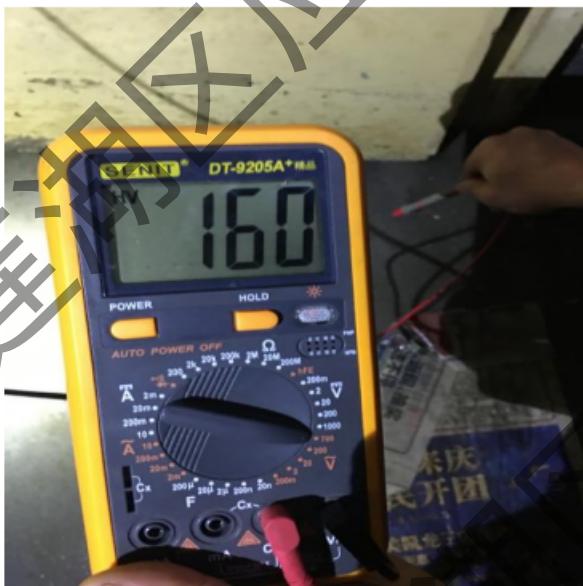
积水抽干后，使用验电笔和万用表检测发现：储藏室门框左侧下方积水处电压最高达 160V（见图 8）。检查储藏室电气线路发现：控制储藏室日光灯的开关断开后，积水处电压消失；开关闭合后，电压恢复至 160V 左右（见图 9）。

图 8：王某倒地附近区域地面电压检测情况

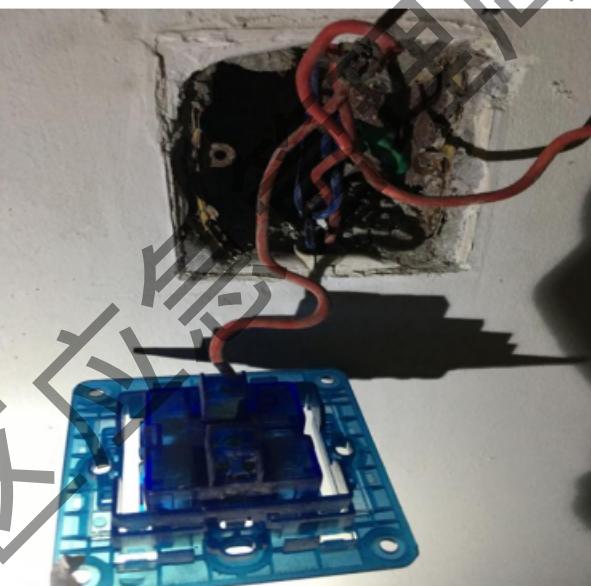
图 9：储藏室漏电照明灯开关情况
