西安市莲湖区应急管理局

莲湖枣园陕西\*\*娃供应链有限公司“12·24”  
一般高处坠落事故调查报告

“12·24”事故调查组

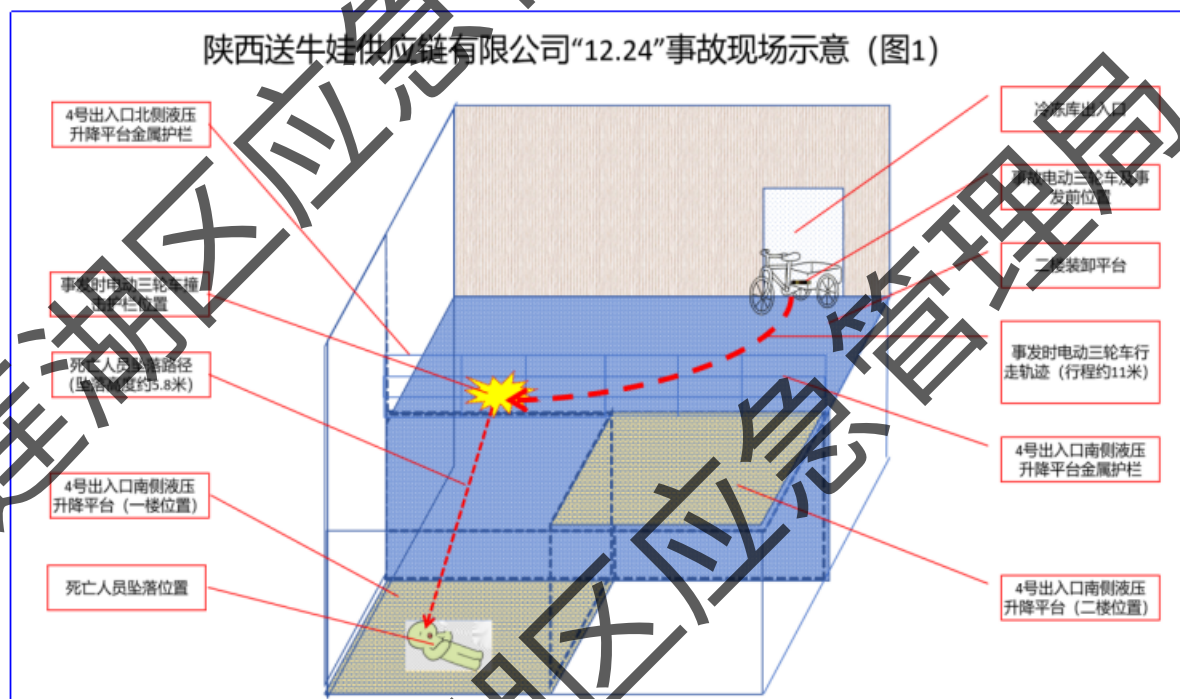
图1 事故位置示意图

16时54分许，秦某某驾驶三轮车向3号升降平台井口方向行驶途中，电动三轮车突然失控加速，斜线冲向4号液压升降平台井口外的金属防护栏。秦某某在距离液压升降平台防护栏3米左右的位置跳下了车，并双手紧握车把手试图控制三轮车，被电动三轮摩托车的惯性带至4号液压升降平台井口边缘，电动三轮车猛烈冲破井口护栏后，秦某某随同电动三轮车一起从液压升降平台二楼井口（高度约5米）坠落至一楼升降平台钢板平台上。

侧巡查的途中，听见4号冷库位置传来巨响，立即跑去查看情况，发现秦某某躺在升降平台钢板上，坠落的电动三轮车车厢尾部朝下贴着平台底部，车头挂在平台北边防护网上（见图1）。

秦某某不具备驾驶电动三轮车基本技能，在冷库低温环境作业后（可能影响操作灵活性），在启动电动三轮车准备返回驶入液压升降平台时，因操作不当（如误将电门当作刹车、转向过急等）或车辆突发机械故障（如电门卡滞、刹车失灵等，但具体故障点因车辆在事故中损毁严重且事后被迅速处理，难以完全复原验证），导致车辆突然加速失控，并猛烈撞击冲破二楼升降平台井口金属防护栏，造成人员车辆坠落，是造成事故发生的直接原因。

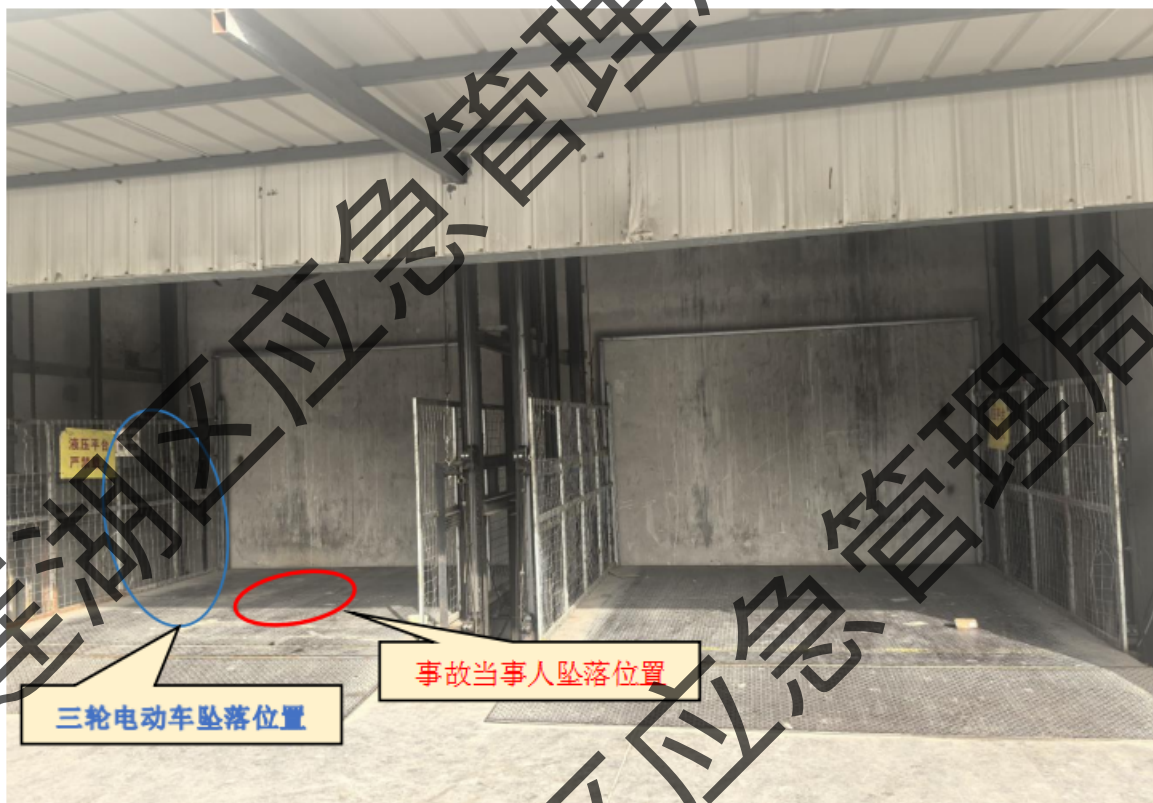
图3 左侧为事发4号液压升降平台，右侧为3号液压升降平台

2. 事发液压升降平台情况：2021 年 4 月 6 日，\*\*特钢公司与西安秦创工业设备有限公司签订了 4 台导轨式液压升降平台供销合同，并由该公司完成设计安装。产品名称：导轨式液压升降平台，安装在室内，型式为导轨式二站二停（双导轨双油缸），电动液压；规格型号 SJD3-6.3，净升高度 6.3 米，载重 3000kg；平台尺寸：3 米（宽）×3 米（长），平台两侧加装 1.5 米高简易方管护栏，地坑尺寸 3.7 米（宽）×3.1 米（长），地坑导轨下 20cm 混凝土，地坑深度 40cm（见图 3）。

经调查，该液压升降平台不属于特种设备，无需专人操作，一楼、二楼平台外侧各设置了升降控制按钮，平台内侧设有急停按钮，日常操作为谁使用谁操作，维护、保养及管理为\*\*特钢公司。

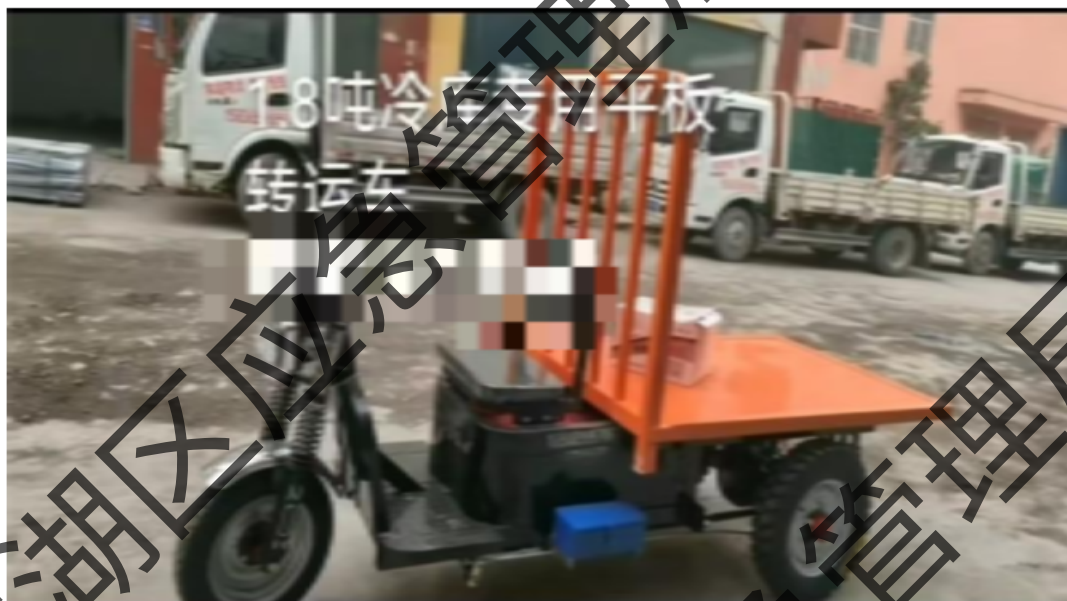
图 4 事故同品牌相似电动车

经核实，2023年6月份，江某某通过网上（微信名为豫葛电动工程车）定制购买了事发电动三轮车。物流托运单显示，6月14日，该电动三轮车通过物流方式从河南长葛运输至陕西西安，发货人为宋明亮，收货人为江某某；陕西\*\*娃公司主要用该电动三轮车日常转运货物。经与豫葛电动工程车经销商核实，事发电动车全名为豫葛牌1.8吨冷库专用平板转运车（见图4）

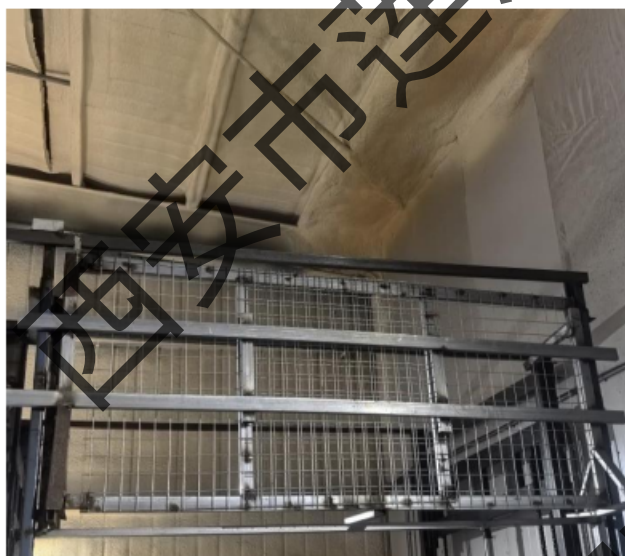
图5 事发4号液压升降平台井口护栏

3. 事发冷库二楼4号液压升降平台井口护栏情况：4号液压升降平台护栏为液压升降平台自带附件，同4号液压升降平台时安装使用，护栏尺寸为高1.2米×宽3米，竖向立柱共4根，立柱尺寸为120mm×50mm，厚度为3mm槽钢；横向方柱共4根，尺寸为60mm×30mm，厚度为2.5mm镀锌钢管，护栏上附有钢丝网；事发前防护栏横向方柱为3根，事故发生后，\*\*特钢公司对护栏进行了修复加固（见图5）。

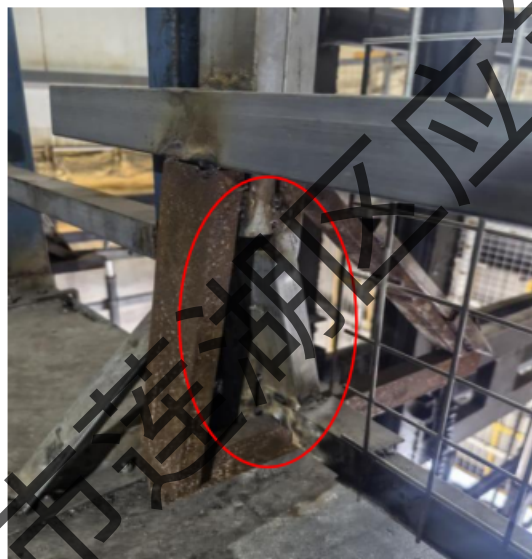
图6 护栏冲撞后修复痕迹

经事故调查组询问高某某及现场核实查看，4号防护栏立柱有明显修复痕迹（见图6）。
